ESTUDIO GEOLÓGICO-GEOTÉCNICO

EMPLAZAMIENTO DE EDIFICACIONES EN FINCA

EL CABALLO BLANCO

San Enrique de Guadiaro

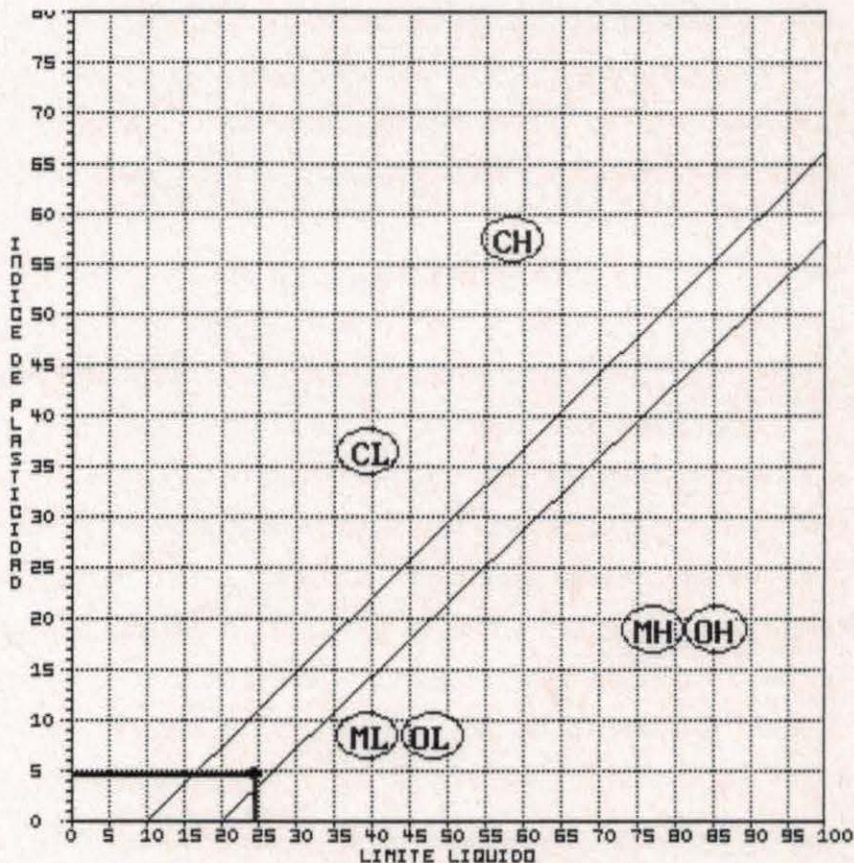
LIMITE LIQUIDO	: 24.4	LIMITES DE ATTERBERG
LIMITE PLASTICO	: 19.6	
INDICE DE PLASTICIDAD	: 4.8
