10. CONTAMINACIÓN DE SUELOS

BLOQUE 3: INDICADORES AMBIENTALES. LEVANTAMIENTO DE INFORMACION PARA CONTROL, MEDICIÓN Y EVALUACIÓN

Ilustre Ayto. de San Roque

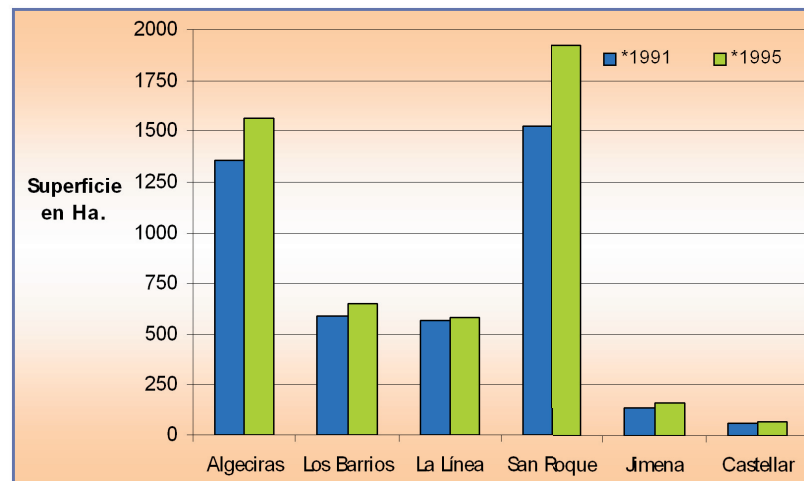
Gráfica 10.1: Evolución de las superficies construidas en San Roque y municipios colindantes en el periodo 1991-1995. Fuente: Usos y coberturas vegetales del suelo de Andalucía. Cartografía y estadísticas 1991-1995. Consejería de Medio Ambiente. Junta de Andalucía. Red de Información Ambiental de Andalucía, 2001.

En la Gráfica 10.1. podemos apreciar la evolución de las superficies construidas en los municipios del entorno de la Bahía de Algeciras, así como otros colindantes a San Roque. Es destacable el crecimiento que se ha venido desarrollando en el término en cuestión, con casi 400 Ha. (un 26,09% de incremento) más de superficie construida en ese periodo y muy por encima de los demás municipios. Le sigue Algeciras con un aumento en torno a las 200 Ha. de zonas urbanizadas (la

mitad de San Roque), que suponen un incremento del orden del 15% de las mismas. En el resto de municipios con los que se ha comparado no se han producido incrementos tan notables en superficie, aunque si en porcentaje (ver más adelante en este epígrafe).

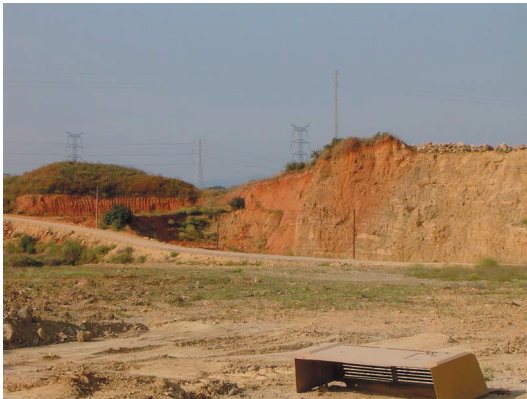
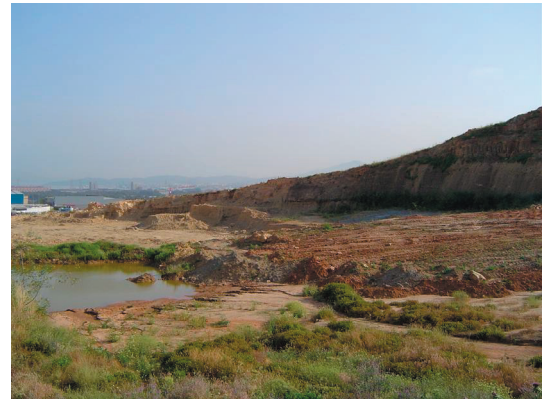
Figura 10.10.: Vista parcial de una de las explotaciones de áridos en el entorno del Cerro de la Pólvara. Se pueden apreciar los taludes provocados por la extracción y la acumulación de desechos. Fuente: Elaboración propia.

entorno de Miraflores-La Pólvora (Figura 10.10), La Alcaidesa y el entorno del afloramiento de calcarenitas en la parte baja del Arroyo de la Doctora (Figura 10.11).

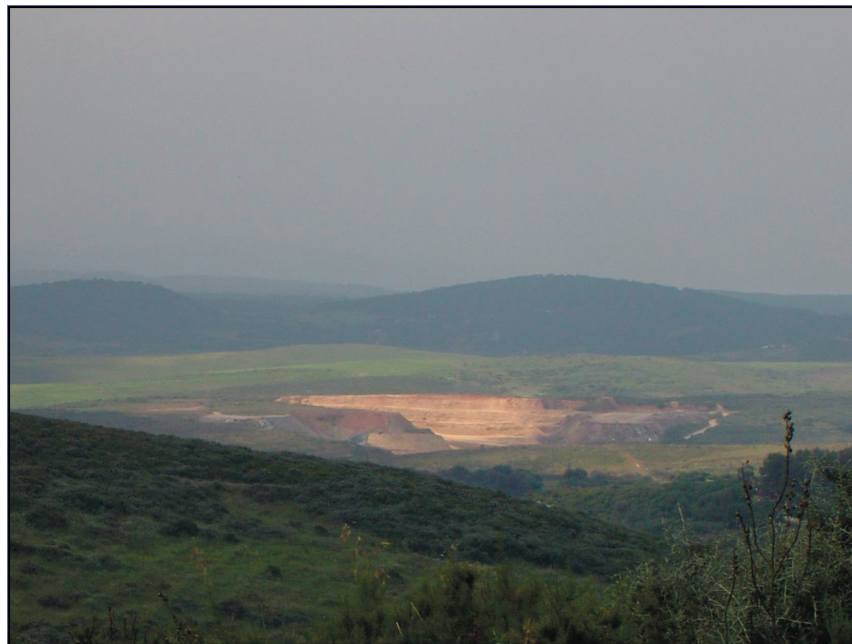
Figura 10.11.: Explotación de calcarenitas en la Finca La Doctora. El impacto sobre el entorno queda patente en la imagen tomada desde Sierra Carbonera: pérdida de cubierta vegetal y elevada exposición a la erosión. Fuente: Elaboración propia.
