EXPEDIENTE JVD/009 2 0 0 6	<div> ILUSTRE AYUNTAMIENTO DE SAN ROQUE 2º FASE DE ACTUACIONES A REALIZAR EN LA FINCA "VILLA CARMELA" BARRADA DE PUENTE MAYORGA (SAN ROQUE)</div>
----------------------------------	--

ESTUDIO DE SEGURIDAD Y SALUD		PLANO Nº 04
FASE ALBAÑILERÍA, PROTECCIONES COLECTIVAS CENTRO DE DIA		ESCALA 1/100
ARQUITECTO TÉCNICO: JAVIER VEGA DOMÍNGUEZ		FECHA ENERO 2010

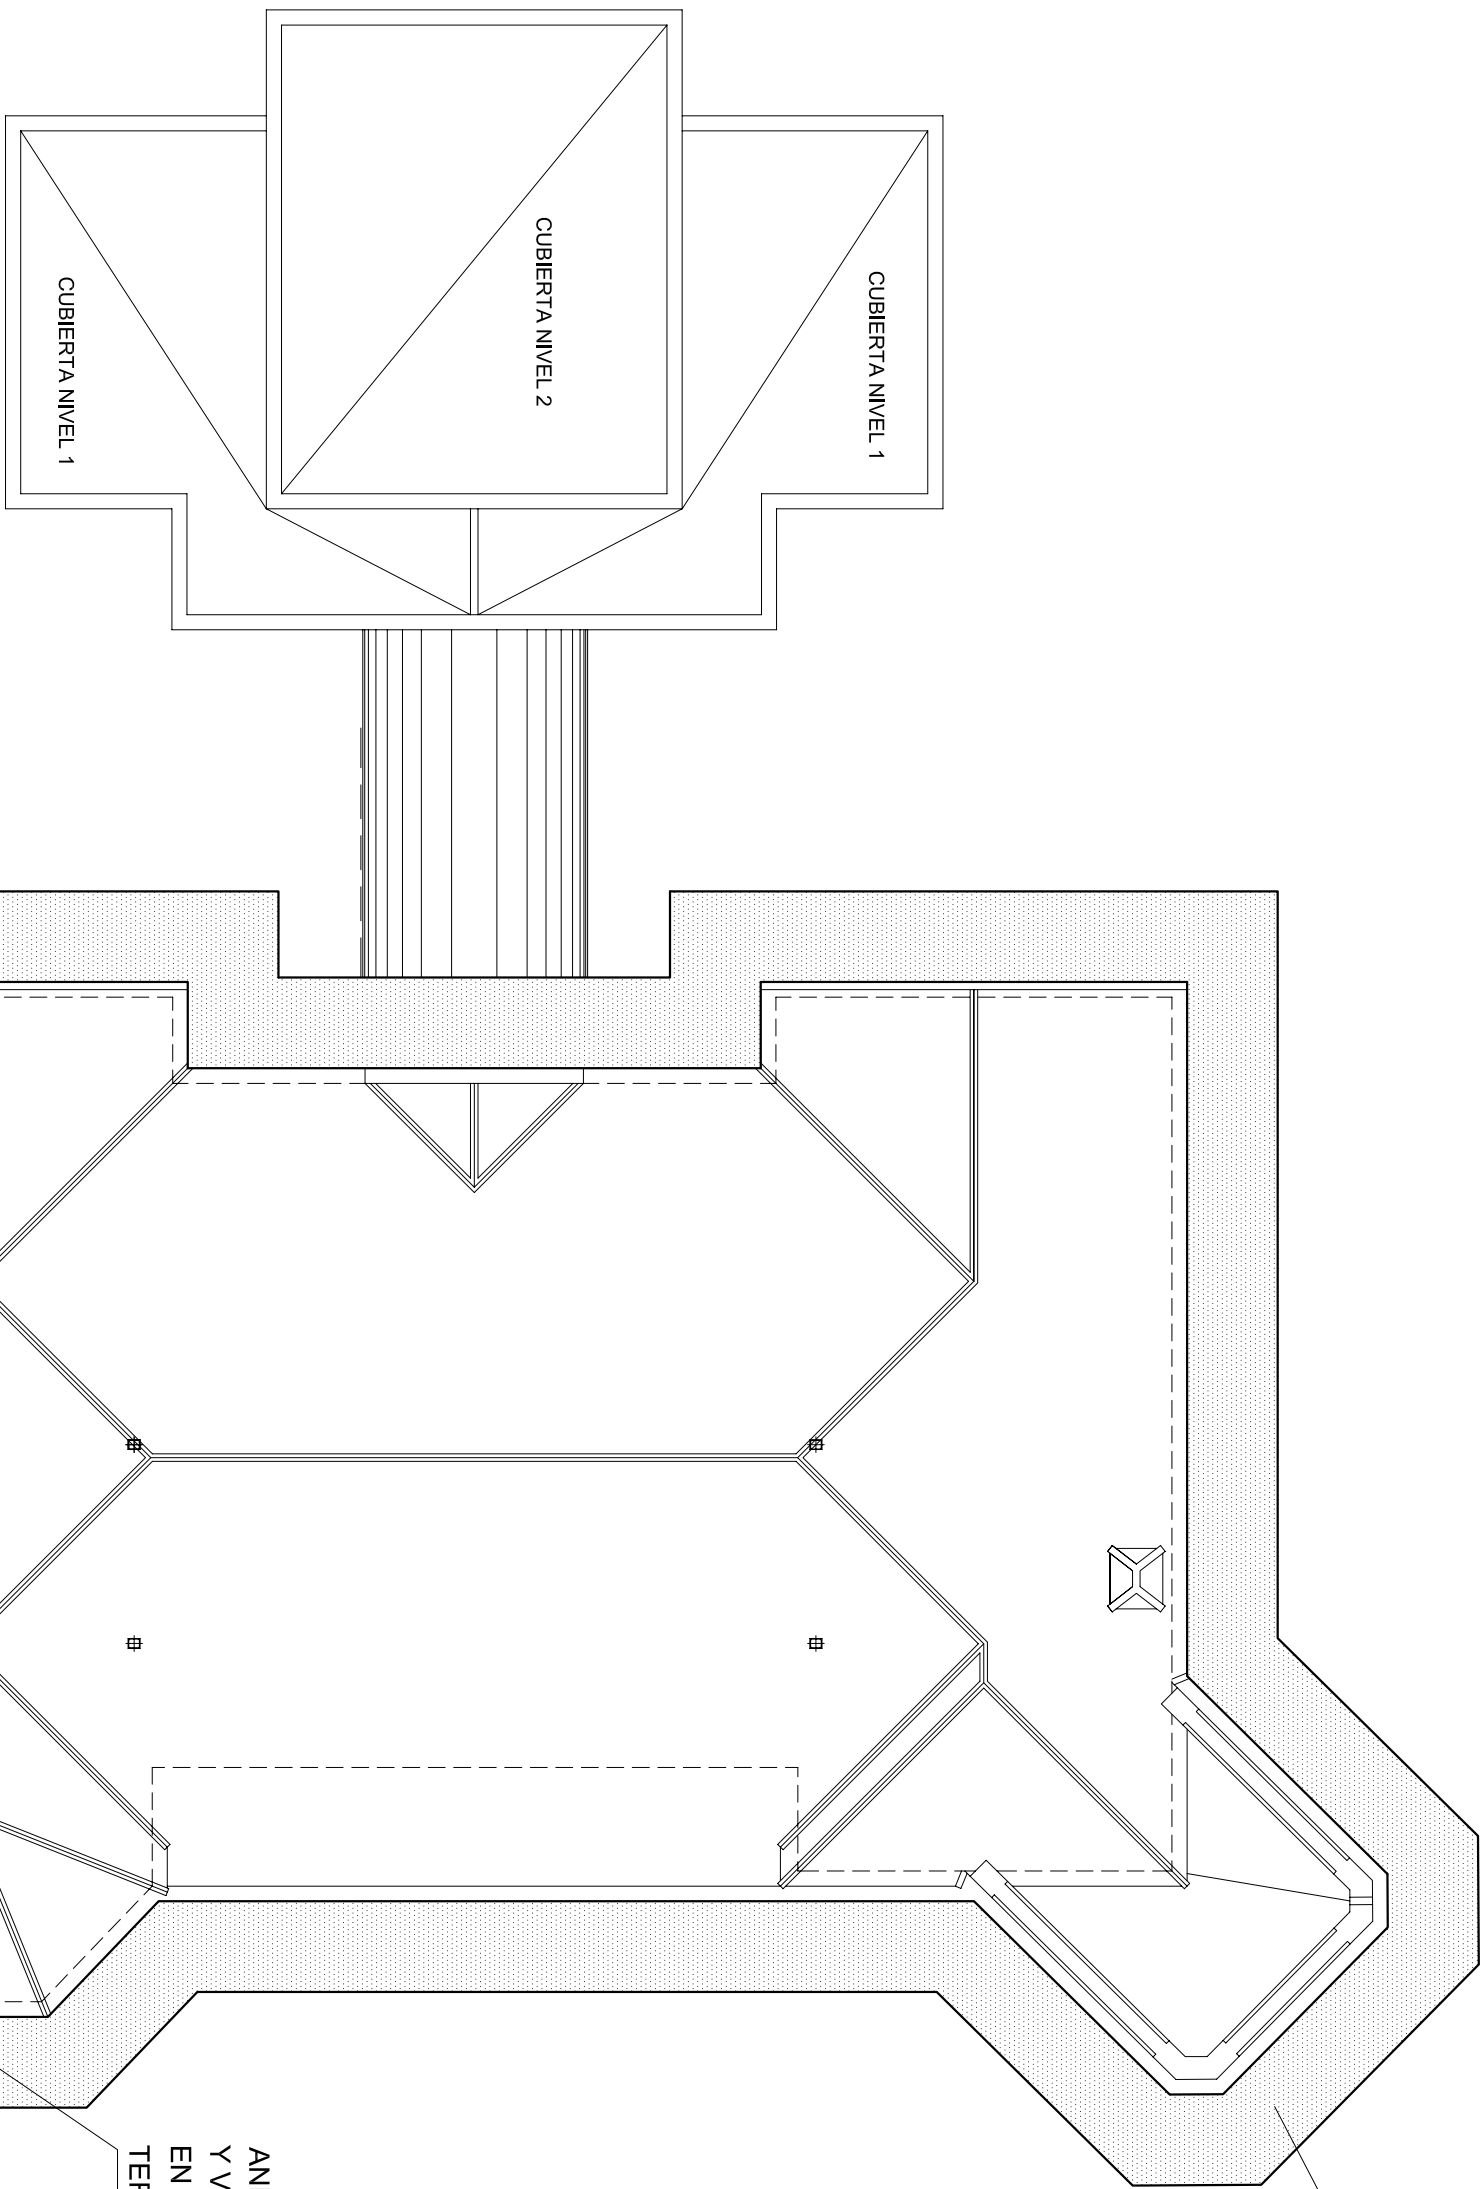
ANDAMIOS CON BARANDILLA
Y VISERA DE PROTECCIÓN
EN FASE DE CUBIERTAS Y
TERMINACIÓN DE ENFOSCADOS

PLANTA CUBIERTA (PLANA)
ADMINISTRACION

PLANTA CUBIERTA
CENTRO DE DIA

<div>FASE</div> <div>TERMINACIÓN DE ENFOSCADOS</div> <div>EN CERRAMIENTO Y VUELOS</div> <div>DE CUBIERTA</div> <div>PROTECCIONES COLECTIVAS</div> <div>ANDAMIOS TUBULARES</div> <div>PROTECCIONES INDIVIDUALES</div> <div>GUANTES</div> <div>CINTURÓN DE SEGURIDAD</div> <div>CASCO</div> <div>BOTAS</div>	<div>FASE</div> <div>CUBIERTA INCLINADA DE TEJAS</div> <div>PROTECCIONES COLECTIVAS</div> <div>ANDAMIOS TUBULARES</div> <div>ESCALERA DE TEJADOR</div> <div>PROTECCIONES INDIVIDUALES</div> <div>GUANTES</div> <div>CINTURÓN DE SEGURIDAD A CABLE</div> <div>EN CUMBRERA</div> <div>CASCO</div> <div>BOTAS</div>
--	--
